Foto
des
Tages

Wenn Papa auf Heimwerker macht ...

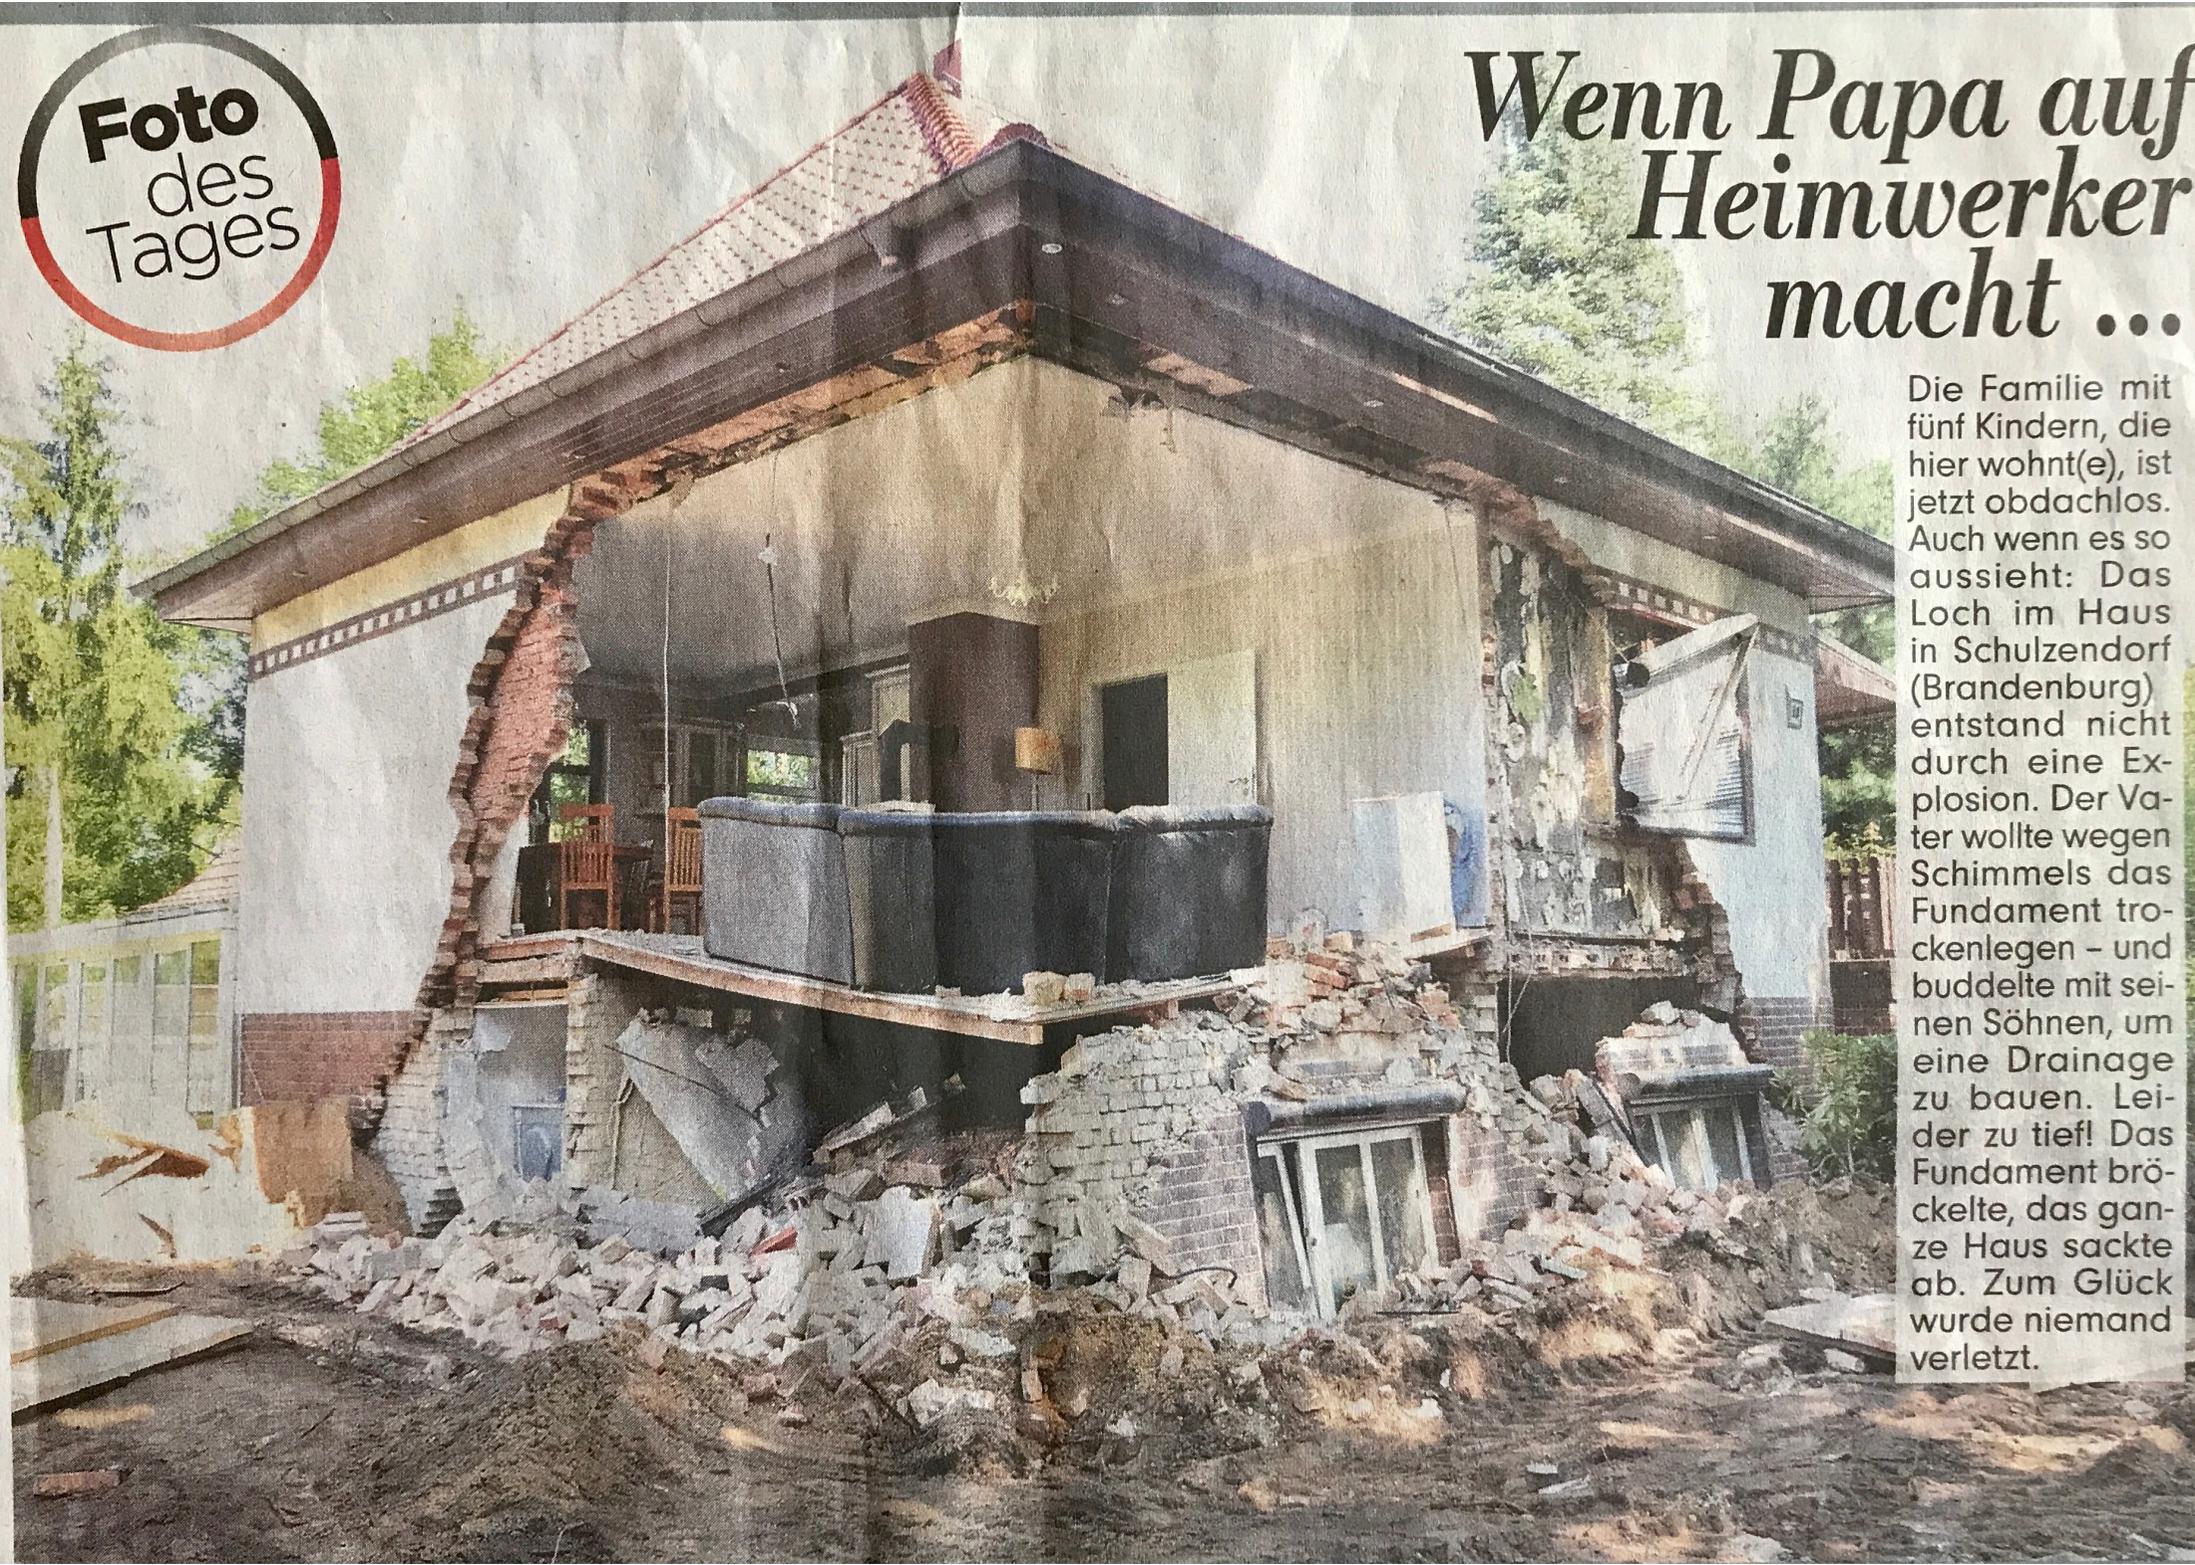
Die Familie mit fünf Kindern, die hier wohnt(e), ist jetzt obdachlos. Auch wenn es so aussieht: Das Loch im Haus in Schulzendorf (Brandenburg) entstand nicht durch eine Explosion. Der Vater wollte wegen Schimmels das Fundament trockenlegen – und buddelte mit seinen Söhnen, um eine Drainage zu bauen. Leider zu tief! Das Fundament bröckelte, das ganze Haus sackte ab. Zum Glück wurde niemand verletzt.
